**PROYECTO CARACTERIZACIÓN, REPARACIÓN,
CONSERVACIÓN Y DIFUSIÓN PUCARA CERRO
COLLIPEUMO, REGIÓN METROPOLITANA Y TRABAJOS
ANEXOS EN CERRO CHENA**

INFORME FINAL

INFORME FINAL TRABAJOS ARQUEOLÓGICOS EN SITIO COLLIPEUMO.

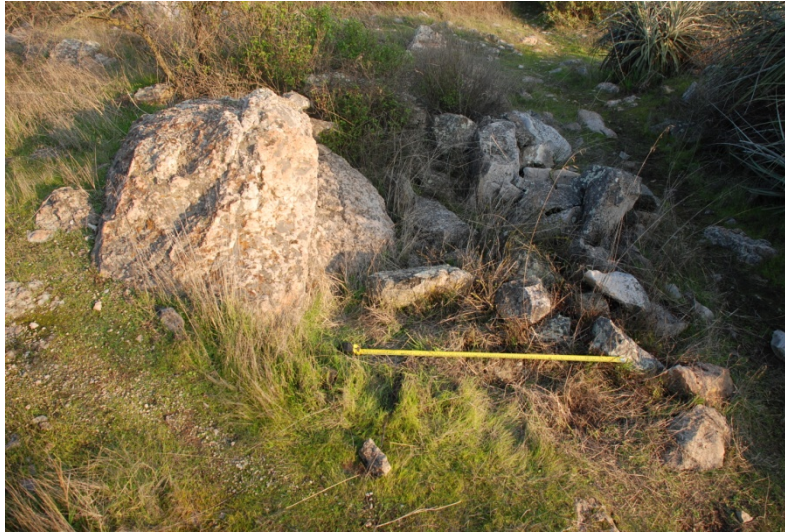
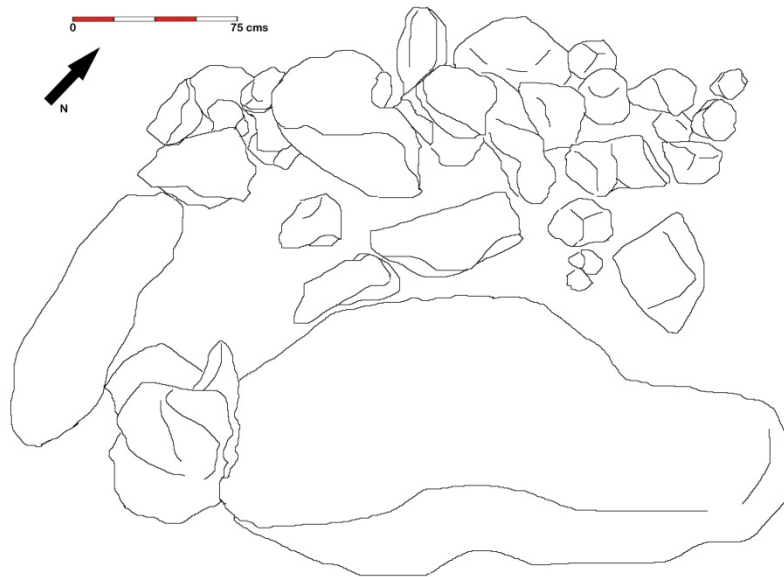
Figura 1: Posible estructura ubicada en sector SurOeste del Sitio

Figura 2: Dibujo de posible estructura ubicada en sector SurOeste del Sitio

Corresponde a una posible estructura arquitectónica ubicada en el borde SurOeste del sitio. Se define por aprovechar una gran roca natural sobre la cual se acumulan un conjunto de rocas formando un posible recinto de morfología subcuadrangular, siendo reconocibles dos muros, el oeste que presenta dimensiones 2.70 m de largo y un ancho de 1.30 m y el muro sur que presenta dimensiones de 1.80 m de largo y 1 m. de ancho. En cuanto al tercer muro este corresponde posiblemente al aprovechamiento de afloramiento rocosos naturales que presentan una dimensión de 2 m. de largo y 1.60 m de ancho. Presenta un muy mal estado de conservación.

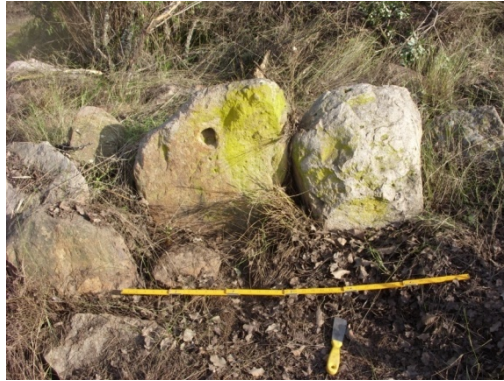
Muro Punto 1: Inicio del muro perimetral por la ladera oeste. Se distingue de forma muy poco clara debido a la alta presencia de vegetación. Las piedras se disponen en doble hilera observándose una sola hilada. Las piedras alineadas presentan sus caras planas hacia el exterior de los muros, destacado que los bloques se encuentran dispuestas sobre sus anchos. Presenta un ancho promedio de 90 cm. y un alto promedio de 40 cm y una orientación de 290 °.

No se observa presencia de argamasa, ni restos de quincha. Presencia de gran cantidad de vegetación asociado a los muros, especialmente pasto.

Figura 10: Detalle Muro perimetral sector norte, punto 1

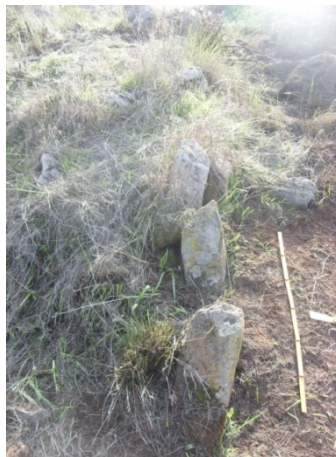
Muro Punto 2: Desde el inicio del muro hasta MP2, el muro se extiende cerca de 7 m., presentando una irrupción importante de cerca de 8.3 m en donde no se distingue la presencia de muro, específicamente hasta el punto MP3.

En el punto MP2 se observa una parte del muro en muy mal estado de conservación en donde se distingue una acumulación de piedras pero no se puede reconocer con claridad la presencia de hiladas e hileras. Cuenta con un ancho promedio de 100 cm y un alto aproximado de 40 cm, con una orientación de 290°

Figura 11: Detalle. Muro ladera norte, punto 2

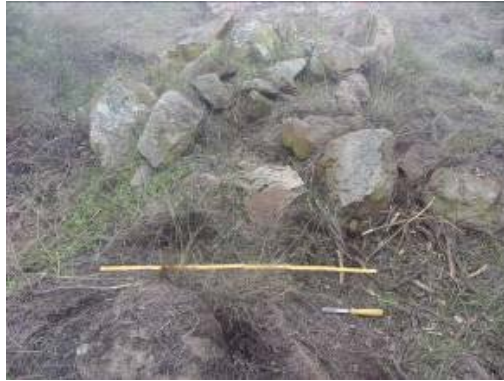
Muro Punto 3: Inicio del muro luego de presentar de 10 metros con ausencia total de éste. Presencia de rocas alineadas de gran tamaño dispuestas en doble hilera y doble hilada con una orientación de 270°, observándose un alto índice de derrumbamiento de la segunda hilada. La rocas dispuestas en el muro cuentan con las caras planas hacia los lienzos externos del muro distinguiéndose la presencia de rocas de mayor tamaño en la hilada inferior con dimensiones de hasta 70 cm. de largo y 50 cm. de ancho cada bloque.

Figura 12: Detalle. Muro ladera norte, punto 3

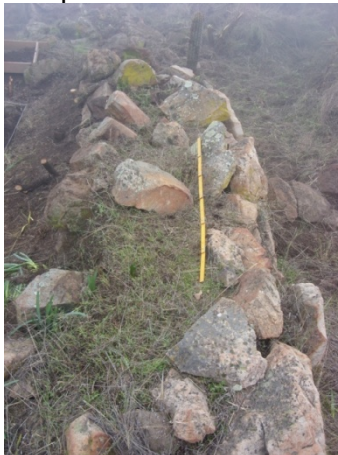
Muro Punto 4: Parte del muro perimetral, adyacente a la cuadrícula 16, presenta un muy buen estado de conservación. Se observan las piedras dispuestas en doble hilera con un ancho promedio de 100 cm. y la presencia de una doble hilada de piedras contando con un alto aproximado de 70 cm. Las piedras fueron ordenadas con las caras planas hacia los lienzos externos de los muros, característica que se repite en la gran mayoría del muro. Un aspecto destacado es que las piedras dispuestas hacia el lado externo del muro presentan mayor tamaño que las dispuestas hacia el interior.

Figura 13: Detalle. Parte del muro adyacente a cuadrícula 16, punto 4

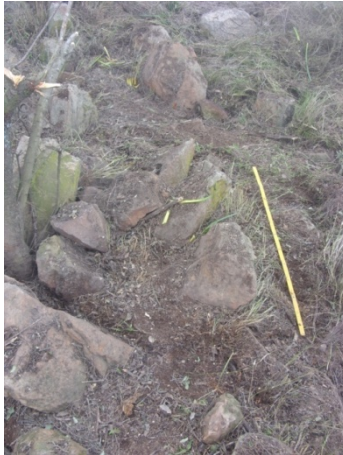
Muro Punto 5: Parte del muro, adyacente a cuadrícula 17, que se presenta altamente derruido producto de la acción de las raíces. Se presenta únicamente con claridad la primera hilada de las piedras dispuestas en doble hilera. Se observa la disminución del tamaño de las piedras dispuestas en el muro en relación a lo observado en la gran mayoría del muro. Tampoco se observa la disposición de las caras planas de las piedras hacia los lienzos externos de los muros, lo que podría responder a su mal estado de conservación. El muro presenta un ancho aproximado de 80 cm. y 30 cm de alto, con una orientación de 230°.

Figura 14: Detalle del muro adyacente a la cuadrícula 17, punto 5.

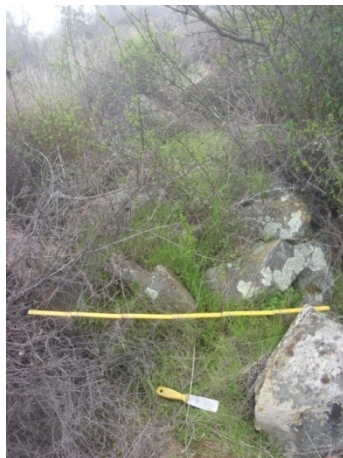
Muro Punto 6: Parte del muro ubicado adyacente a la cuadrícula 16 y que cuenta con una orientación de 210°. Presenta un mal estado de conservación producto de la vegetación. De hecho se observa claramente la acumulación de piedras pero no un ordenamiento en hileras y en hiladas como se puede distinguir en gran parte del resto del muro. Cuenta con un ancho promedio de 90 cm. y un alto de 30 cm.

Figura 15: Detalle muro adyacente a la cuadrícula 18, punto 6. Presenta un mal estado de conservación

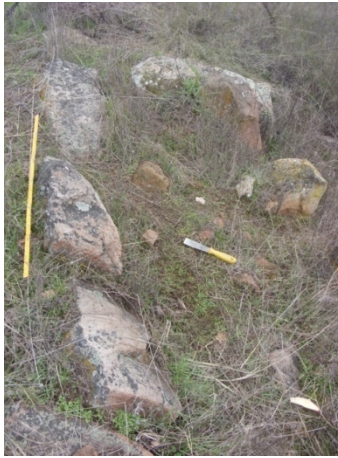
Muro Punto 7: Esta parte del muro se ubica adyacente a la cuadrícula 19 contando con una orientación de 210°. Presenta un estado de conservación regular. En cuanto a sus características constructivas destaca la disposición de las piedras en doble hilera, con las caras planas de las piedras hacia los lienzos externos de los muros, contando con un ancho aproximado de 115 cm. Cuenta con una hilada, de piedras las que se encuentran semisepultadas. Se observa que en el flanco externo de los muros las piedras se encuentran dispuestas sobre sus anchos y en el flanco interno las piedras se disponen sobre su largo, lo que genera una especie de talud. Por lo tanto, se distinguen dos altos de 20 cm y 50 cm respectivamente.

Figura 16: Detalle muro ubicado adyacente a la cuadrícula 19, punto 7.

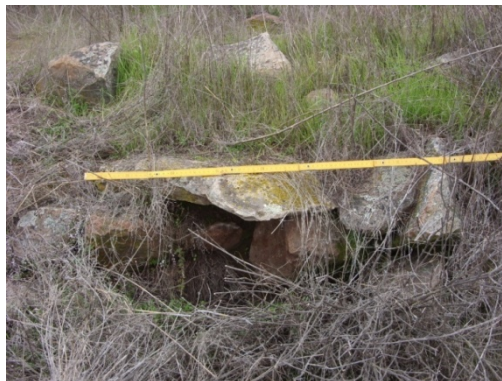
Muro Punto 8: Parte del muro que cuenta con una orientación de 220° y que presenta un estado de conservación regular. Se distingue la disposición de las piedras en doble hilera de piedras y doble hilada, que se distingue en el flanco externo del muro, generando un pequeño terraplén. Las piedras fueron posicionadas con sus caras planas hacia lo lienzos externos de los muros. Se observó un ancho del muro de 110 cm y un alto promedio de 35 cm.

Figura 17: Detalle de perfil muro, punto 8.

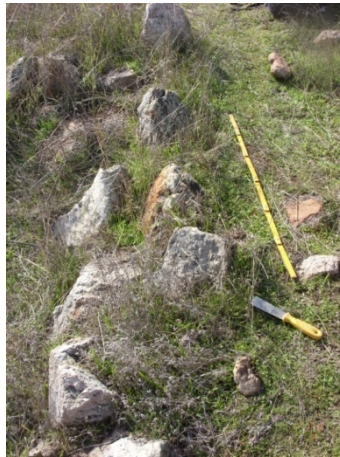
Muro Punto 10: Parte del muro perimetral que presenta una orientación de 230° y que cuenta con un buen estado de conservación, pese a contar con una gran cantidad de vegetación asociada. A nivel constructivo destaca que la piedras se disponen en una doble hilera con las caras planas hacia los flancos externos de los muros, observándose un ancho promedio de 90 cm y una sola hilada contando con un alto promedio de 40 cm.

Figura 19: Detalle muro, punto 10.

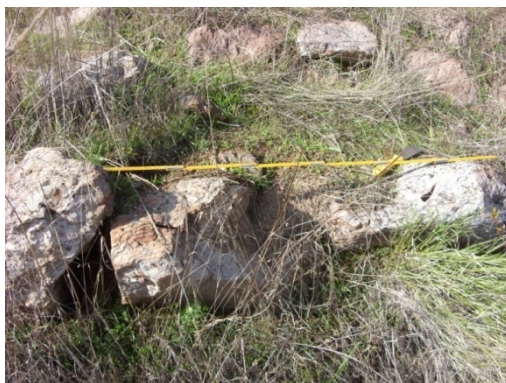
Muro Punto 11: En este punto el muro comienza a perderse, notándose de forma muy poco clara debido a la alta presencia de vegetación, sobre todo pasto. Se observa la disposición de las piedras en doble hilera y una hilada contando con un ancho promedio de 92 cm y 50 cm. de alto. Presenta una orientación de 280° .

Los bloques rocosos dispuestos en el muro presentan un tamaño considerable de entre 50 y 80 cm de largo y 50 cm de ancho, observándose que no presentan las caras planas hacia los flancos externos del muro. Esto podría deberse a el mal estado de conservación en que se presenta.

Figura 20: Detalle muro, punto 11.

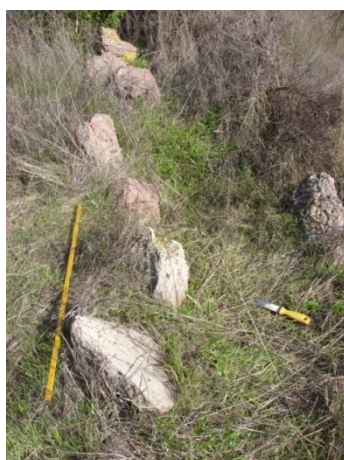
Muro Punto 12: Parte del muro perimetral que cuenta con una orientación de 220° . Las piedras se encuentran ordenadas en doble hilera contando con un ancho aproximado de 110 cm. y un alto aproximado de 60 cm.

Presenta un estado de conservación regular y no se observa la presencia de argamasa.

Figura 21: Detalle hilera muro, punto 12.

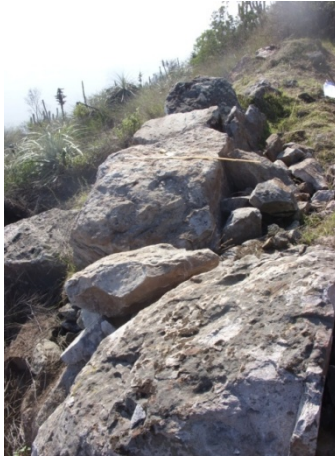
Muro Punto 13: Parte del muro que presenta rocas de gran tamaño que alcanzan los 1.50 metros de ancho y 1.10 m de alto las que fueron dispuestas alineadas sin contar con una disposición clara de hiladas. Presenta un ancho de 130 cm. y un alto en su flanco externo que alcanza los 110 cm. Cuenta con una orientación de 180° .

En este punto el muro fue destruido para la realización de un camino de acceso a la antena de Entel. La interrupción es de 7.5 metros. Presencia muy baja de vegetación.

Figura 22: Detalle muro con rocas de gran tamaño, punto 13.

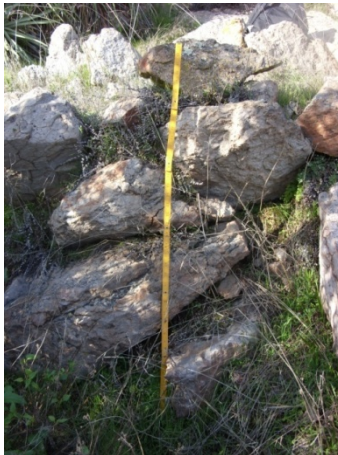
Muro Punto 14: Continuación del muro perimetral previamente interrumpido por la presencia del camino. Cuenta con la acumulación de piedras dispuestas en doble hilera con ancho promedio de 1.20 con una orientación de 190° y un alto de un metro. Las piedras fueron ordenadas con las caras planas de éstas hacia los lienzos externos del muro

Presenta un buen estado de conservación

Figura 23: Detalle de inicio muro del sector destruido por el camino, punto 14.

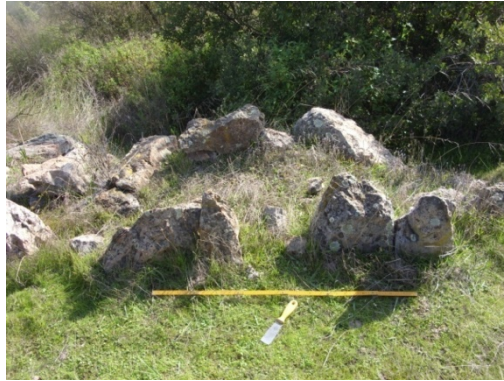
Muro Punto 15: En esta parte el muro presenta dos hileras de piedras semienterradas con las caras planas hacia el lienzo externo del muro contando con un ancho promedio de 110 c y un alto de 110 cm Presenta una doble hilada y una orientación de 220°

Se observa un estado de conservación regular y no se distingue la presencia de argamasa con composición diferencial al resto de la matriz del cerro.

Figura 24: Detalle muro, punto 15.

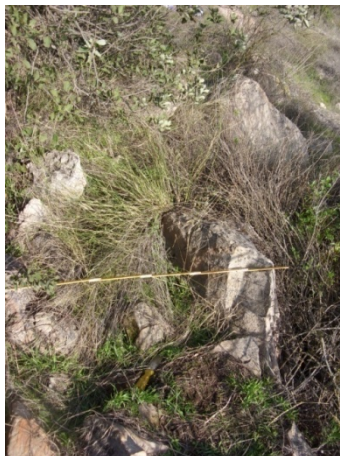
Muro Punto 16: Fin del muro perimetral, destaca la unión con afloramientos rocosos naturales, generándose una importante continuidad del muro. Se distingue la presencia de doble hilera con un ancho promedio de 100 cm y doble hilada con una altura promedio de 60 cm. El muro cuenta con una orientación de 160°. Los bloques rocosos que fueron aprovechados presentan dimensiones de hasta dos metros de altura y 1.5 m de ancho.

Esta parte del muro presenta un estado de conservación regular observándose una gran cantidad de pasto.

Figura 25: Detalle término del muro, punto 16.

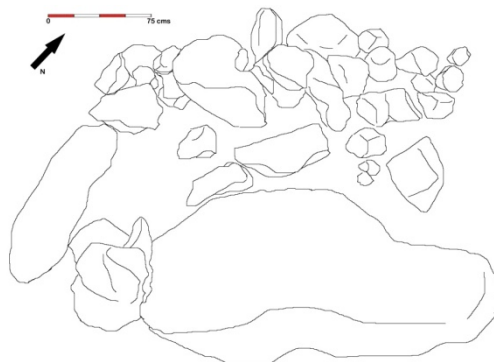
Figura 27: Estructura 1.

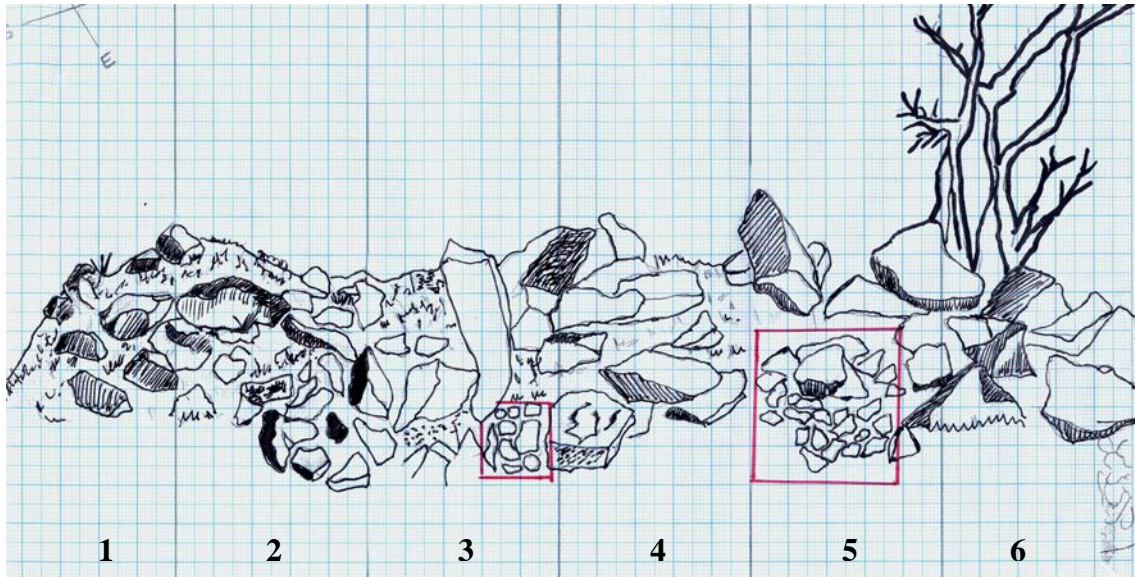
- d) El corte producido en el muro ha dejado en evidencia una composición desordenada de rocas medianas (7 x 15 cm.) y pequeñas (5 x 6 cm.) más sedimentos en forma de argamasa.

Figura N° 1: Sector 1 al 6. Sector 1 corresponde al corte transversal

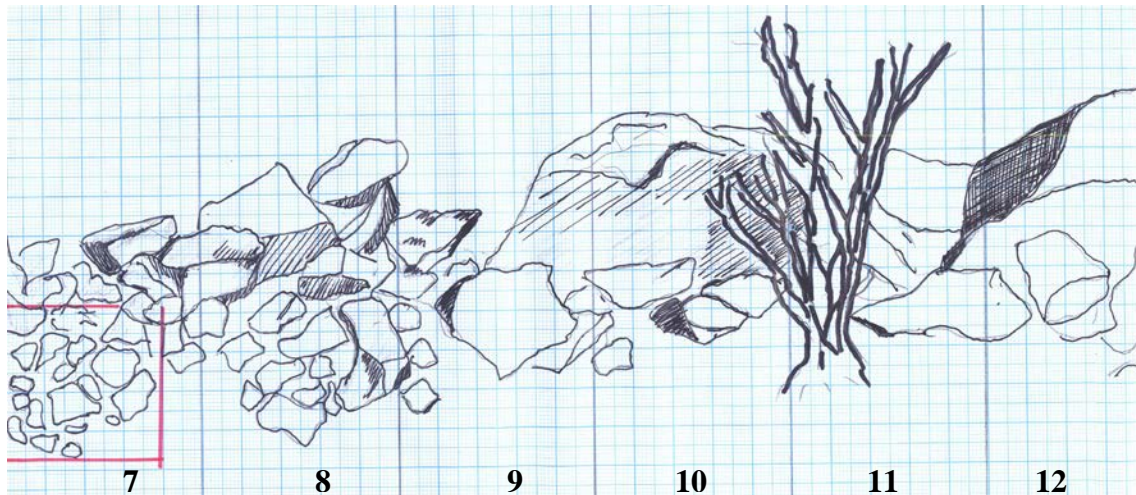
Figura N° 2: Sector 7 al 12. Zona con grandes rocas, muy disturbada. En cuadro sector con presencia de emplentillado

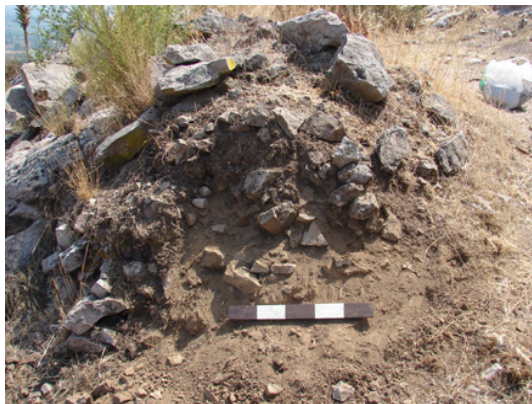
Materialidad roca y argamasa de barro: aspectos para su conservación.: Conforme al estado de preservación del muro, se concluyó que estructuralmente la zona directamente afectada por la maquinaria, 60cm x 90 cm. de altura, se encuentra inestable estructuralmente, ya que se desprenden sedimentos (argamasa) y pequeñas rocas desde el corte transversal. Como se consigno en el informe de estado de conservación, los agentes erosivos como el viento y la lluvia constituyen junto a la vegetación los principales causantes naturales del mal estado del muro. Cabe señalar que el deterioro causado por la lluvia y el viento es progresivo y acumulativo. Por un lado el viento, desprende partículas de sedimento del muro, desgastando las paredes. Por otra parte, las arcillas y el sedimento constituyen las sustancias aglutinantes para la construcción en piedra y barro. Los minerales de arcilla en contacto con una mayor cantidad de agua primero aumentan de volumen, luego se sueltan (a mayor plasticidad) y finalmente se dispersan en una suspensión de agua. (La arcilla húmeda se vuelve impermeable, el agua y la lluvia excesiva corre sobre la superficie, llevando materia suspendida y favoreciendo la formación de canales que se erosionan con mayor rapidez ya que están sometidos a una mayor concentración de agua. Alva y Chiari en Stanley Price, 1994).

Figura Nº 4: Sección transversal del muro que fue afectado con el corte. (Sepúlveda, 2011)

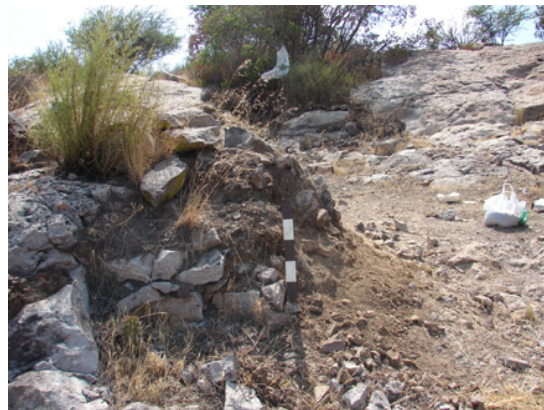
Figura Nº 5: Vista este del muro afectado. Camino en desnivel. (Sepúlveda, 2011)
